**PARATINGA**  
**LEVANTAMENTO**  
**DO PATRIMÔNIO**  
**CONSTRUÍDO**

INFORMAÇÃO TÉCNICA Nº 001/2004

16.01.2004

**Assunto:** Vistoria em Monumento em processo de arruamento —  
Capela N. S. do Rosário dos Pretos — e avaliação geral do  
patrimônio cultural construído: Mercado Municipal, Igreja  
Matriz de Santo Antônio, Paço Municipal e Casario.

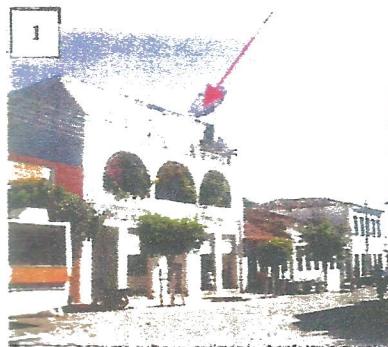
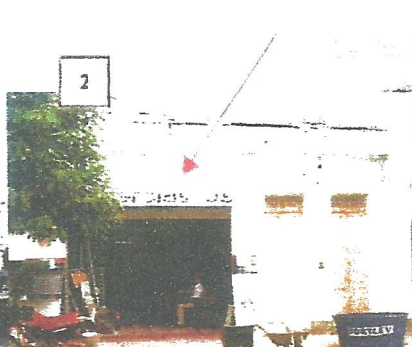
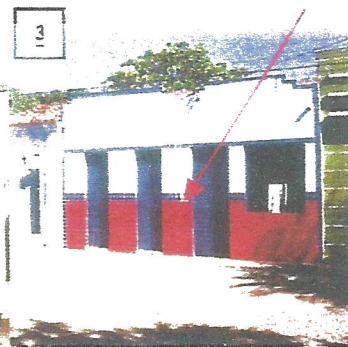
Rua Marechal Deodoro.

A tendência observada de preservar a memória não é, no entanto, suficientemente forte para conter a degradação física do conjunto e, como na maioria das cidades do Estado, o patrimônio construído de Paratinga sofre as conseqüências do progresso que chega com seu descompromisso inerente com os valores culturais, encontrando, não só o poder local como a comunidade, desinformados e/ou desaparelhados para organizar o crescimento urbano sem comprometer a memória existente. Particularmente, no que se refere à proteção do patrimônio construído, sua descaracterização, ou mesmo destruição, ocorre mais freqüentemente quando a construção remonta às primeiras décadas, até meados do século XX, muito em função da mentalidade criada no passado pelo IPHAN, só favorecendo, ou valorizando, como de valor histórico, ou artístico, as produções ocorridas até o final do século XIX. Apesar daquele renomado instituto há muito tempo ter ampliado não só o período histórico como a variedade dos objetos protegidos, esta mentalidade se cristalizou, dificultando, no seio da população, a consolidação de um comportamento mais amplo favorável à preservação.

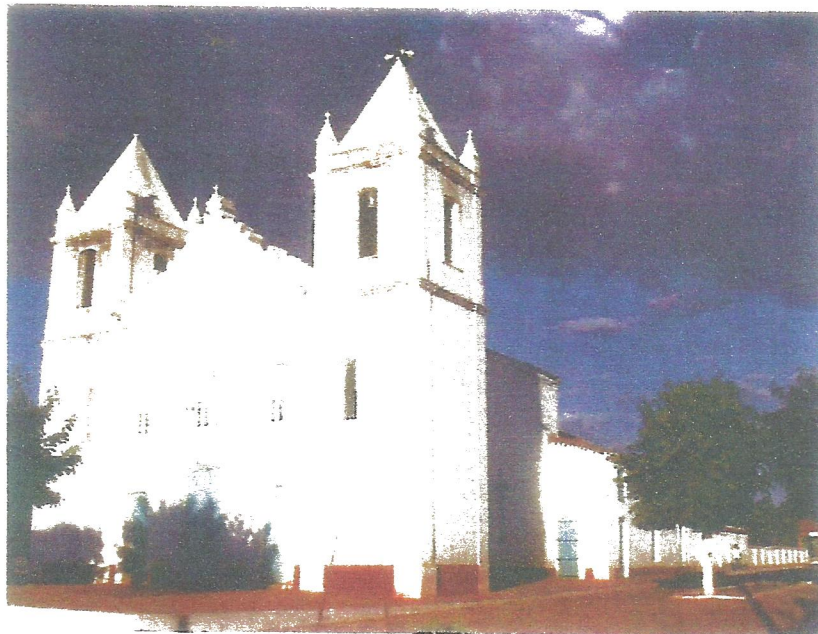
Seu estado de conservação não sofreu alteração significativa desde o levantamento realizado pela equipe do IPAC-SIC.

Recentemente, foram realizadas obras na cobertura e pintura externa. O forro da nave encontra-se bastante deteriorado.

A cobertura do anexo do corpo da sacristia e capela-mor teve o seu ponto da cumeeira rebaixado, o que compromete o belo escalonamento das águas.

Vista geral da igreja.

Inventariada pela equipe do IPAC-SIC, tendo-lhe sido atribuído Grau de Proteção 1. Devido ao seu grande valor arquitetônico e artístico, sugerimos tombamento estadual isolado.

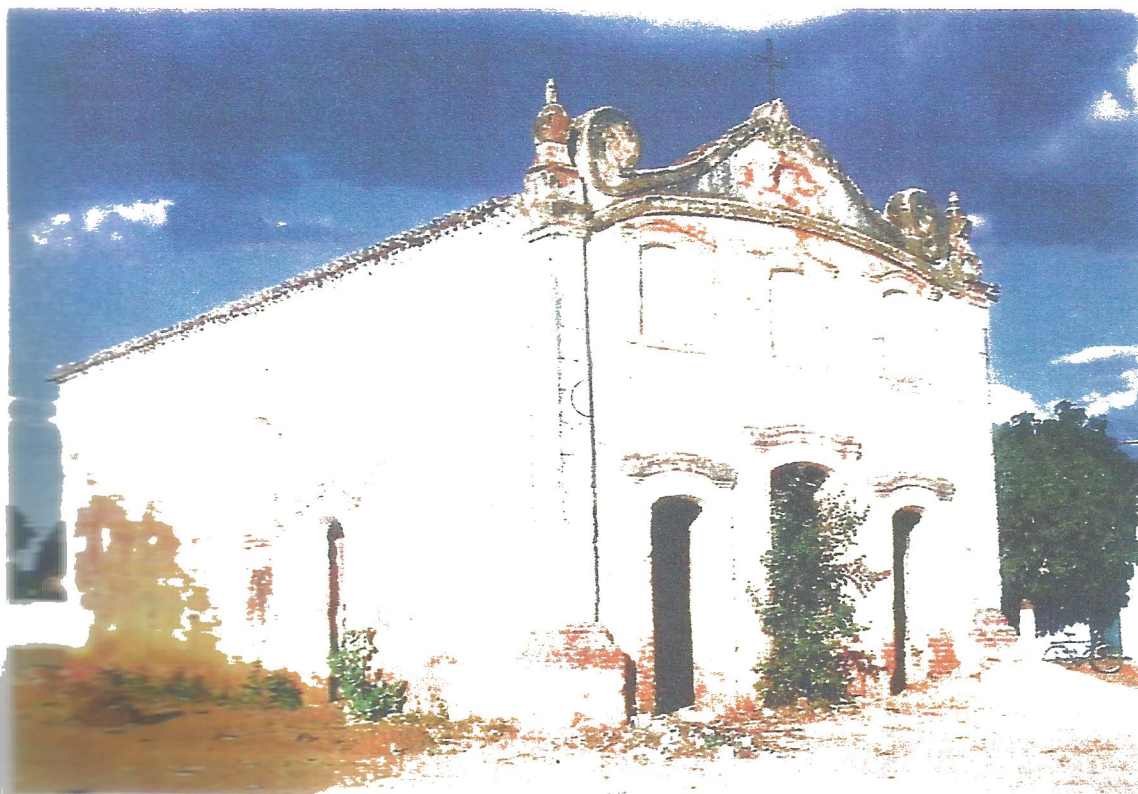
Fachadas frontal e lateral esquerda.

O reboco da fachada principal que, como foi dito acima, se encontrava em relativo bom estado à época do referido inventário agora apresentam grandes lacunas que deixam à mostra a alvenaria de tijolo.

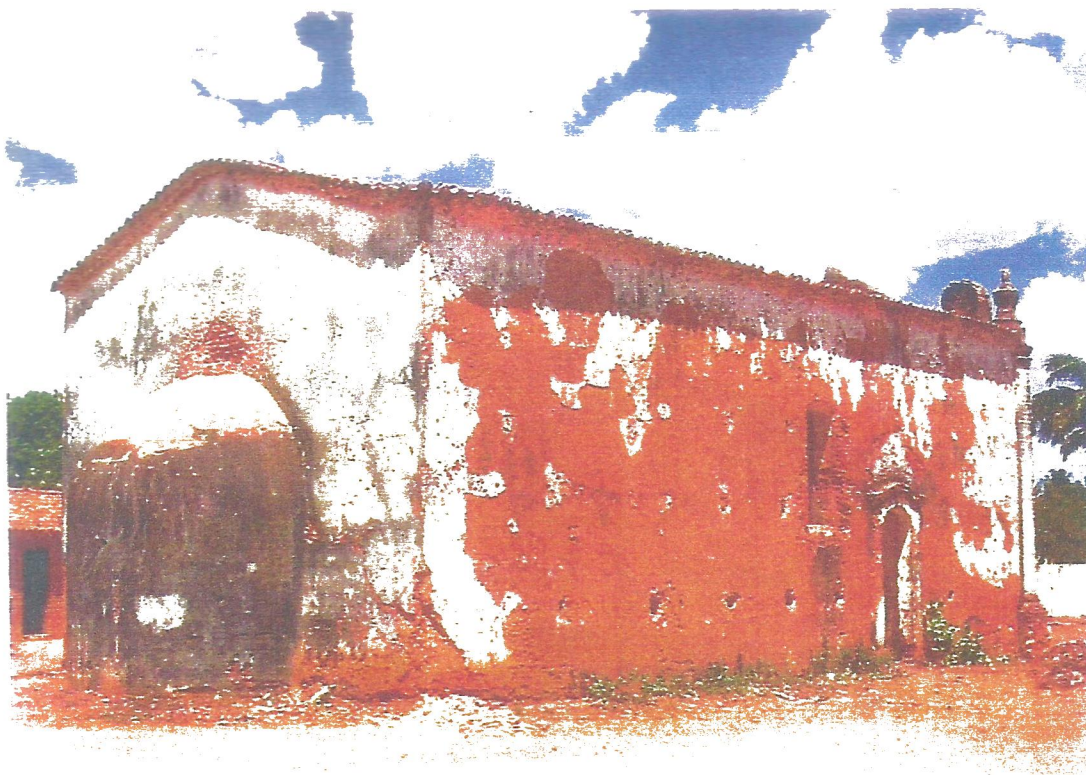
Fachadas posterior, vendo-se a abside semi-circular, e a fachada lateral esquerda.

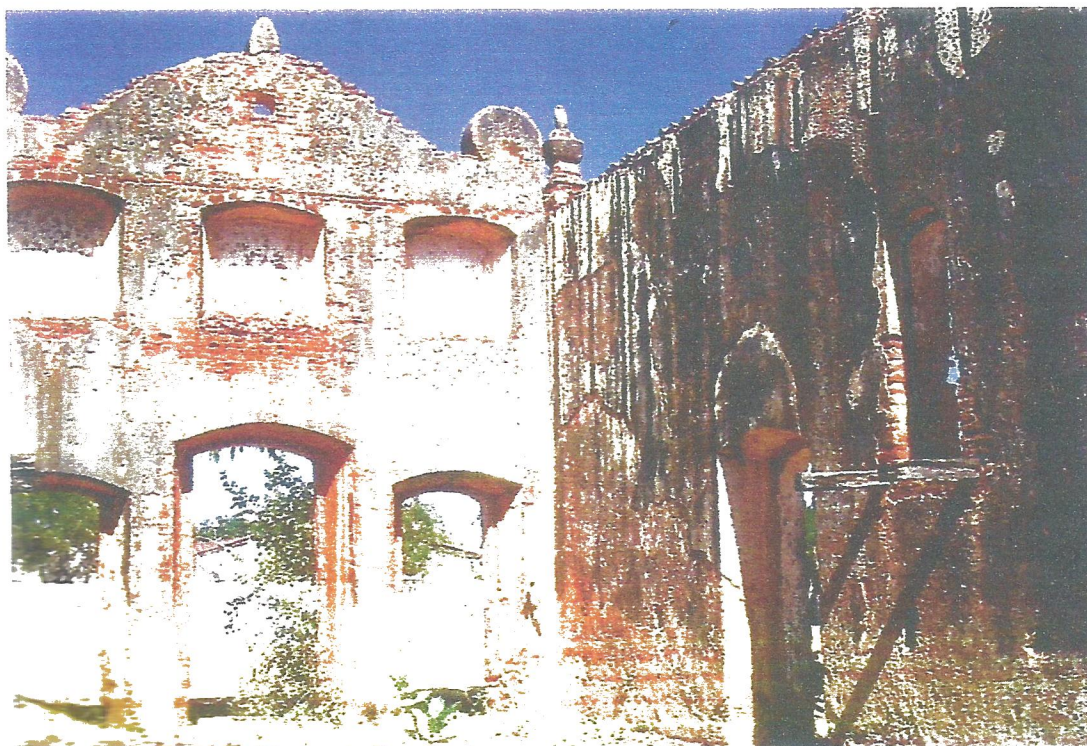
Perspectiva da nave: parte interna das fachadas principal e lateral esquerda.

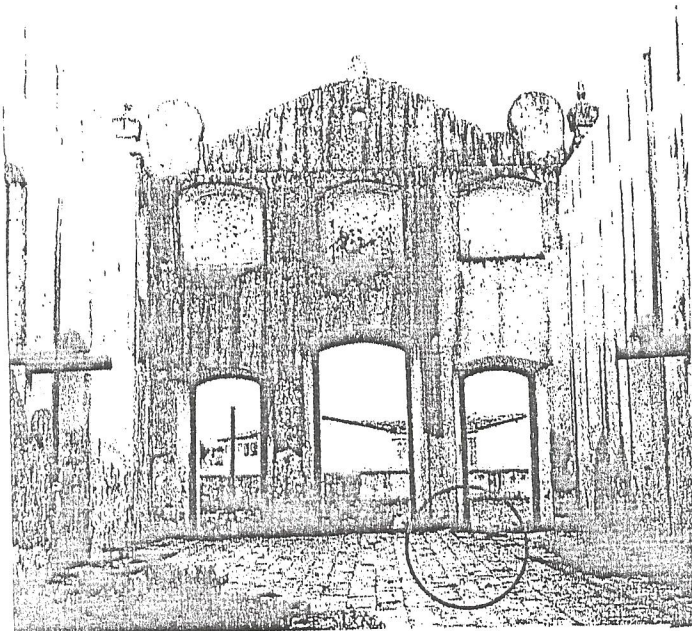
Internamente, o mesmo processo de deterioração ocorreu com o reboco que, como pode ser observado nas fotos abaixo, ainda se encontra relativamente em bom estado. Nota-se ainda o piso em tijoleira, ainda existente quando da foto do IPAC-SIC, à época do levantamento, em 1981. Quando da nossa vistoria, este já não pode ser visto, podendo ter sido removido, ou estar sob camada de terra.

Interior da nave. Portas de acesso.

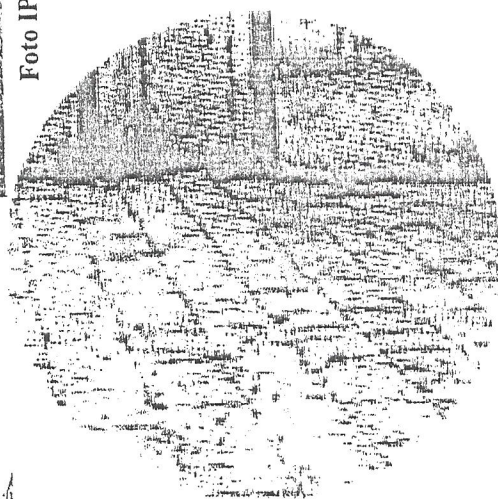
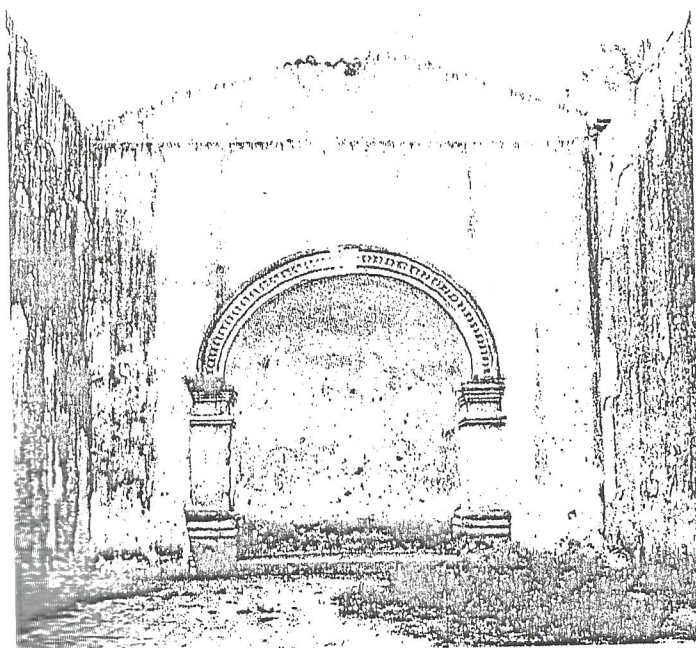
Interior. Arco e abside semi-circular.

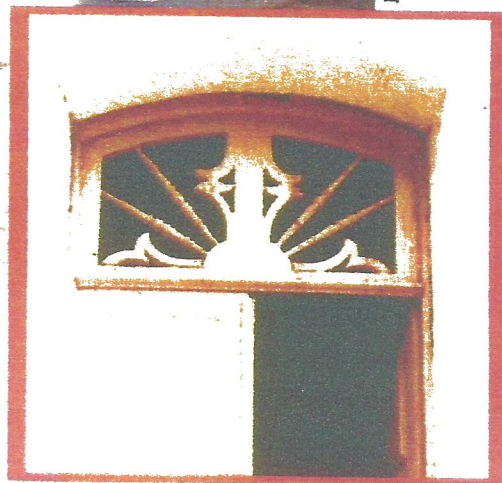
Detalhe da bandeira da portada principal.

Necessita serviços gerais de manutenção, pintura externa e interna valorizando os elementos arquitetônicos e utilização de mobiliário que se harmonize melhor com os espaços antigos.

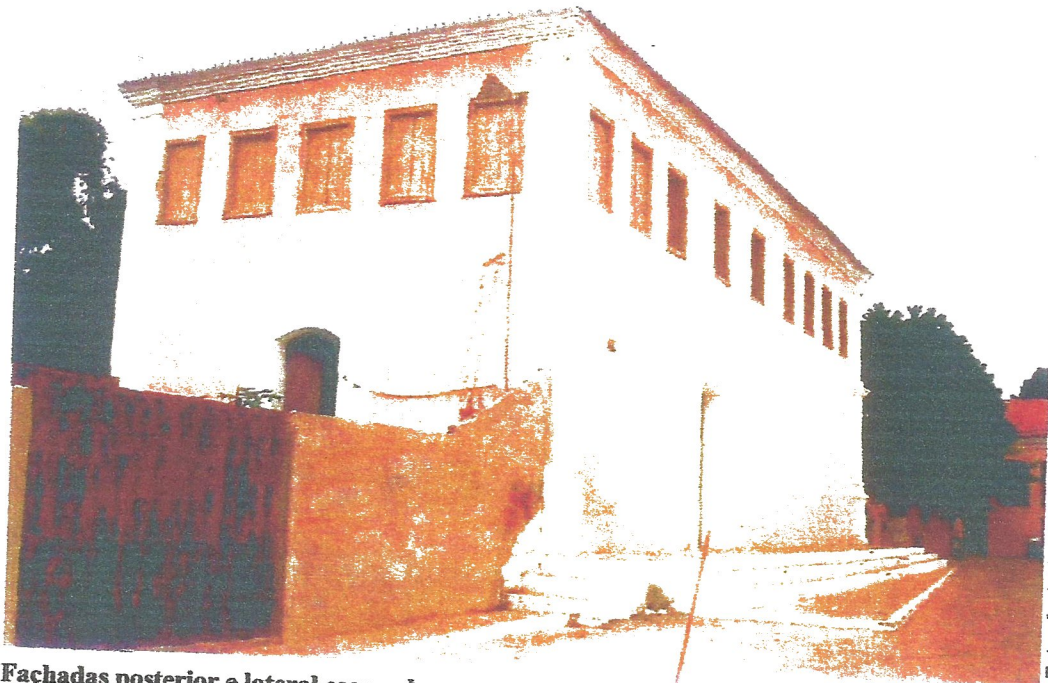
Façadas posterior e lateral esquerda.

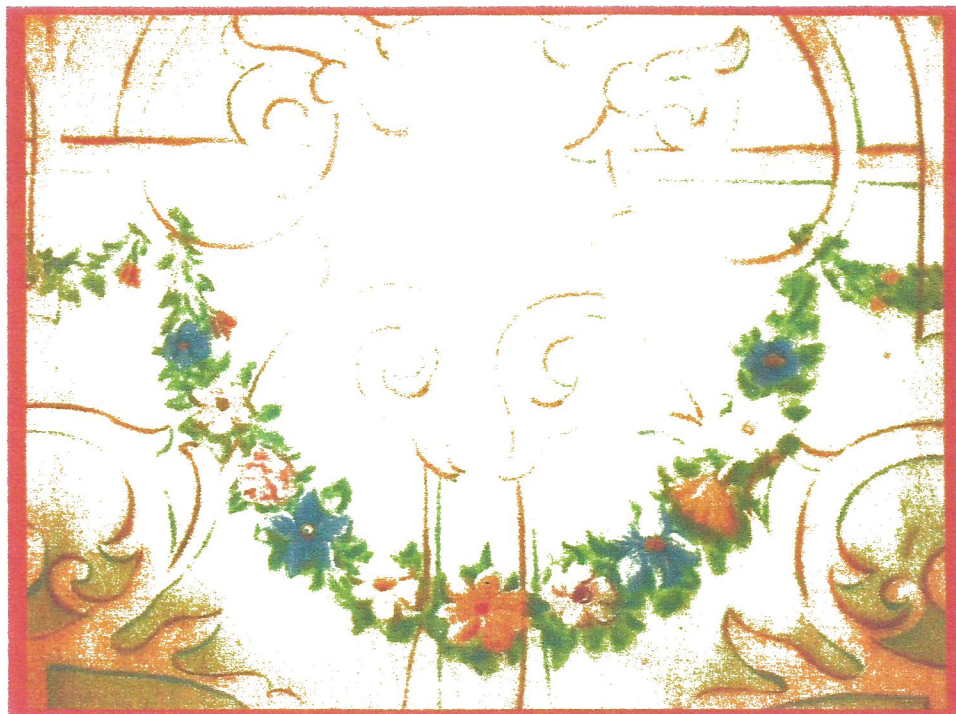
Continua sendo utilizada como residência e não sofreu alteração significativa do seu estado de conservação desde o levantamento do supracitado inventário, com exceção das pinturas parietais do cômodo anterior, que se degradaram em alguns trechos.

Detalhe da pintura parietal.

Por tratar-se de exemplo raro devido à integridade da tipologia interna e de seus elementos artísticos e arquitetônicos, é imprescindível a orientação de um Órgão de preservação competente quando de uma intervenção, reforma ou reparos gerais.

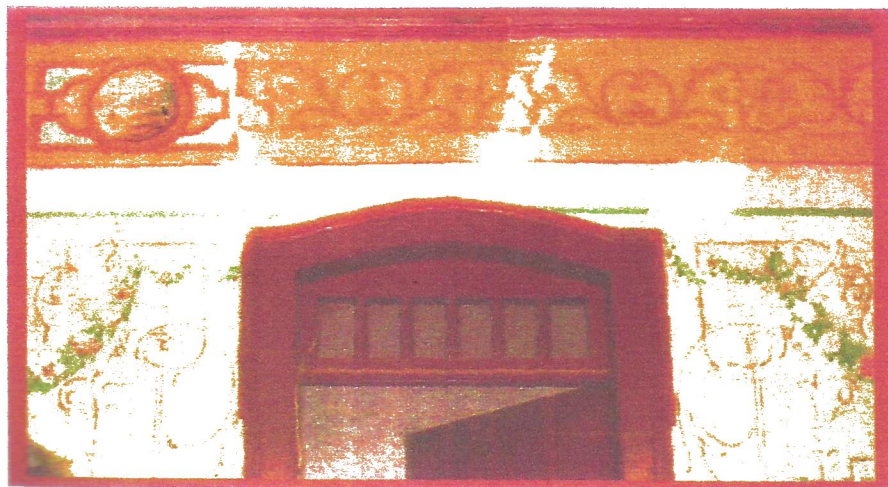
Detalhe da pintura parietal.

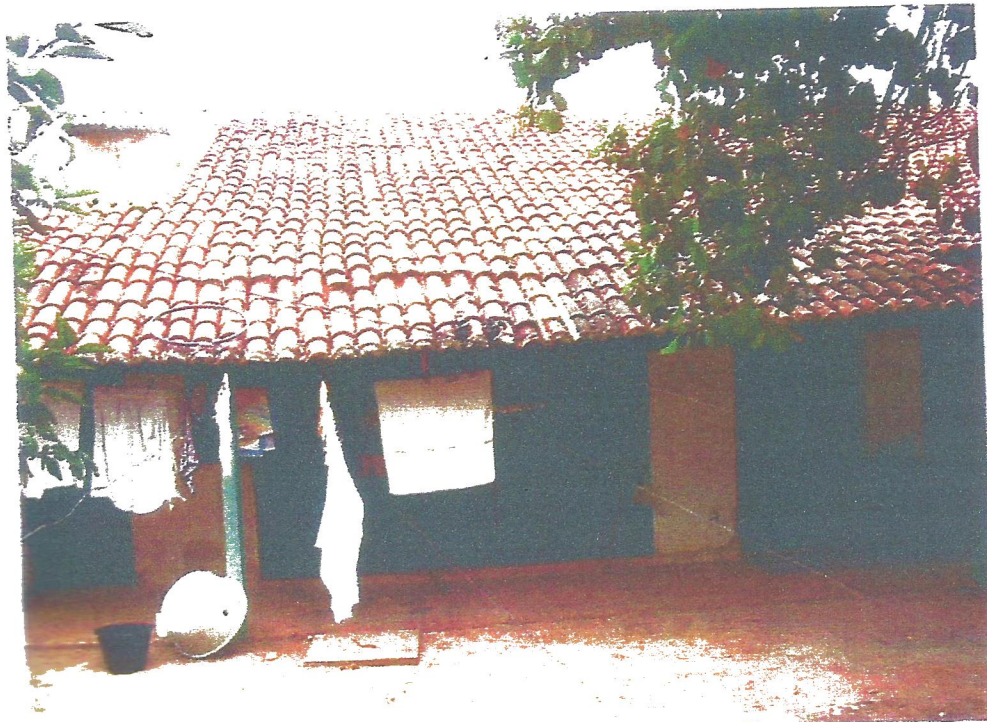
Encontra-se em bom estado de conservação, porém sofreu alteração com nível da empena lateral, onde existia uma Capela. No entanto, externamente precisa de reparos; recuperação da caixilharia com venezianas e da pintura.

Fachada posterior.

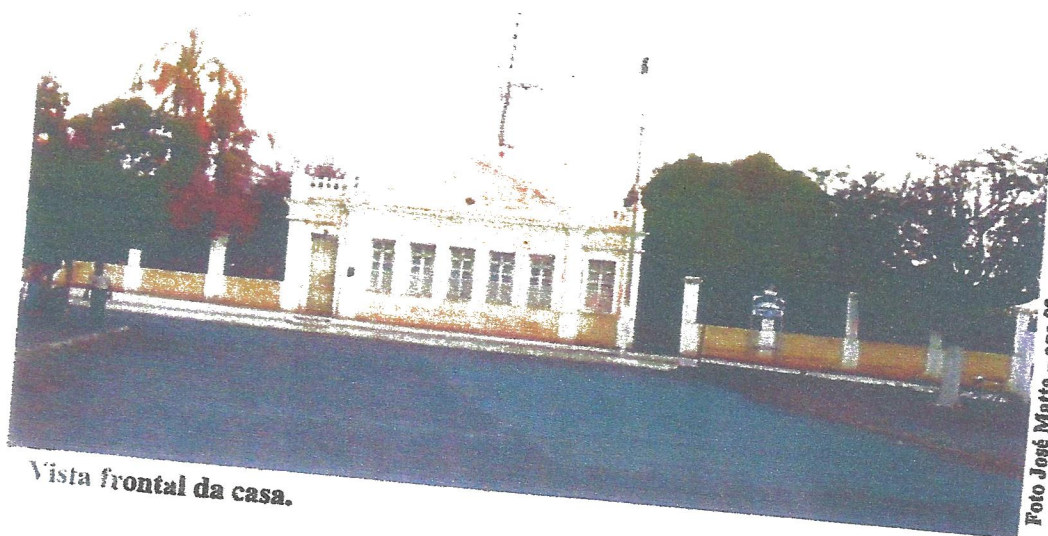
A estrutura do telhado está sendo substituída e, provavelmente perderá elementos primitivos internos, o que poderá comprometer muito o resultado final da intervenção.

Vista frontal da casa.

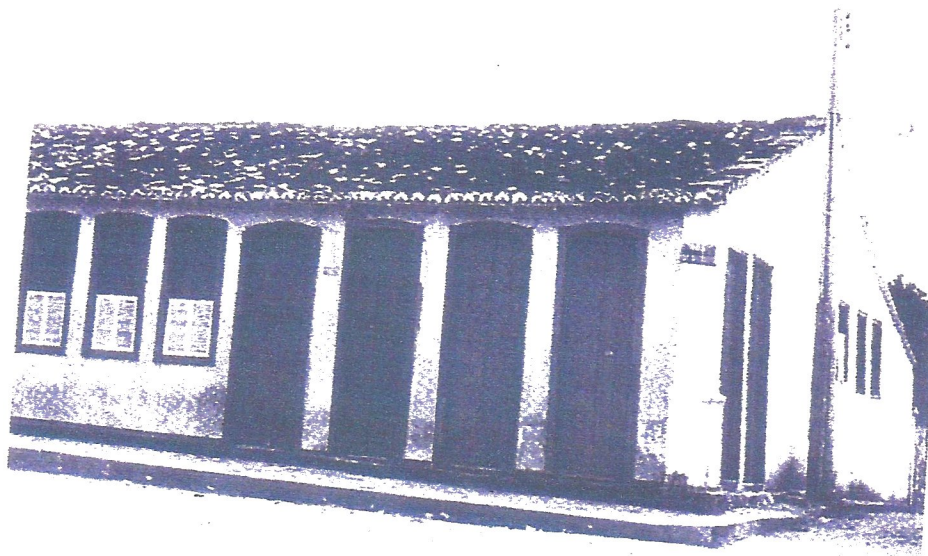
Já não mais existe, foi demolida e, no local, existe uma construção contemporânea sem qualidade arquitetônica.

Casa antes da demolição. Foto mostrando mesma fachada voltada para a praça do Mercado, porém em ângulo mostrando empena lateral.
